Recursos hídricos en Nicaragua

Una visión estratégica

Katherine Vammen¹
Coordinadora

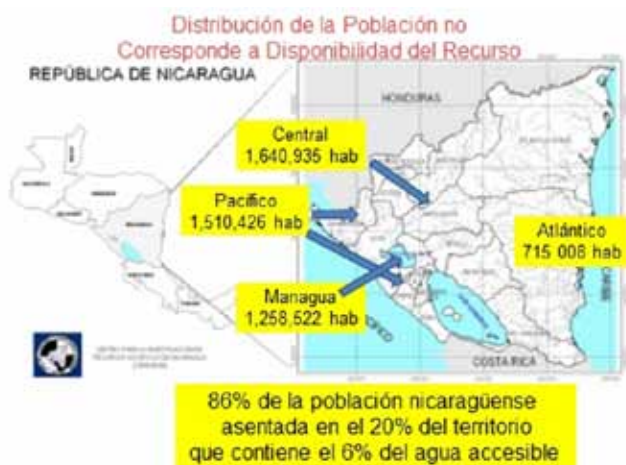
Figura 2.2. Distribución de la población en Nicaragua

Hacia el Atlántico drenan 51 ríos, cuatro descargan al Lago Xolotlán y 12 al lago Cocibolca, mismos que posteriormente drenan a través del río San Juan hacia el Mar Caribe. Las cuencas del Pacífico son más pequeñas con ríos más cortos en longitud. Además, esta zona se distingue por poseer los mejores suelos agrícolas y es donde está concentrada más del 60% de la población total del país (Figura 2.2).

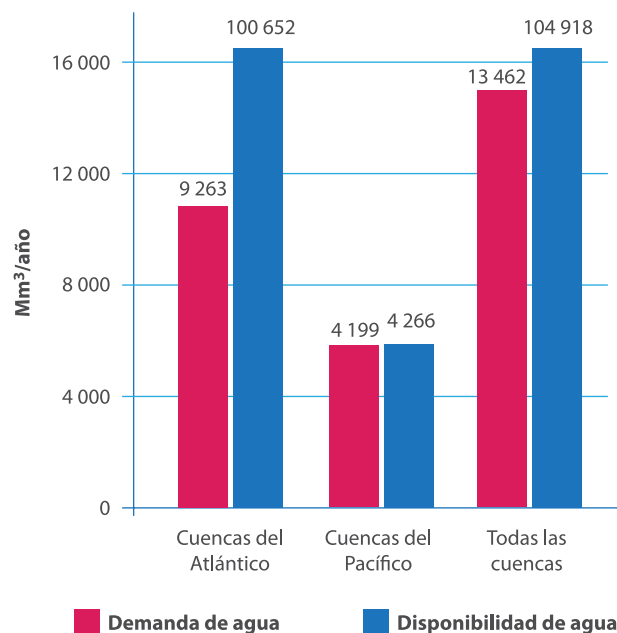
Figura 3.5. Estimaciones de demanda total de agua en Mm³/año

La estimación de la demanda total anual de agua en Nicaragua es de 13 462,18 Mm³/año (PHIPDA, 2003).

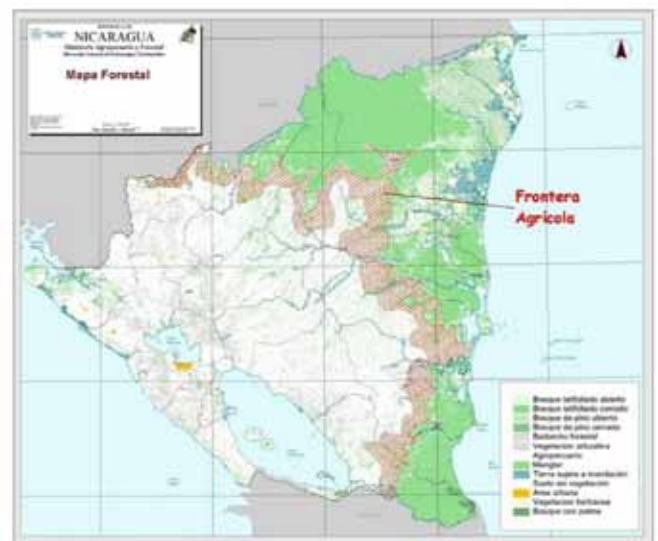
Figura 4.5. Mapa forestal con frontera agrícola

La deforestación de las cuencas hidrográficas avanza a una velocidad muy rápida. En 1950 Nicaragua tenía 7 millones de hectáreas de bosque, las que en 2006 se redujeron a sólo 3,2 millones (Vargas, 2007). El uso de suelo para sistemas agropecuarios ha sido la causa de la deforestación (Figura 4.5), lo cual induce la erosión de las cuencas hidrográficas y el uso intensivo de plaguicidas. La conversión de los suelos con potencial forestal a pastos para la ganadería extensiva es común en la cuenca del gran lago Cocibolca, donde el suelo para pasto se estima en 75,1% (Vammen *et al.*, 2006).

El rápido avance de la frontera agrícola hacia la costa Caribe (Figura 4.5); la deforestación acelerada que ocasiona la erosión de los suelos, y el uso intensivo de plaguicidas en la agricultura han generado una creciente preocupación por la contaminación de ecosistemas y el escurrimiento de tóxicos a ríos, lagunas costeras y bancos de pesca situados en las aguas del Mar Caribe. Debido a que el 93% de las aguas superficiales se vierten en la costa caribeña de Nicaragua, actualmente un proyecto de "Monitoreo del Escurrimiento de Plaguicidas al Caribe Nicaragüense" está siendo ejecutado por el CIRA/UNAN bajo la coordinación de MARENA y en el marco del proyecto regional "Colombia, Costa Rica y Nicaragua: Reduciendo el Escurrimiento de Plaguicidas al Mar Caribe" (Proyecto RepCar, 2009). Con ello, concretamente se dispondrá de información sobre el escurrimiento e impacto de plaguicidas en la costa caribeña a la salida de tres cuencas: a) Cuenca N° 45 del río Coco (cuenca binacional con Honduras donde se encuentra el sistema hidrográfico del río Coco o Wangki, el más largo del país); b) Cuenca N° 61 del río Escondido (en conexión a la laguna costera, bahía de Bluefields, donde recibe residuos de plaguicidas aplicados a cultivos asentados

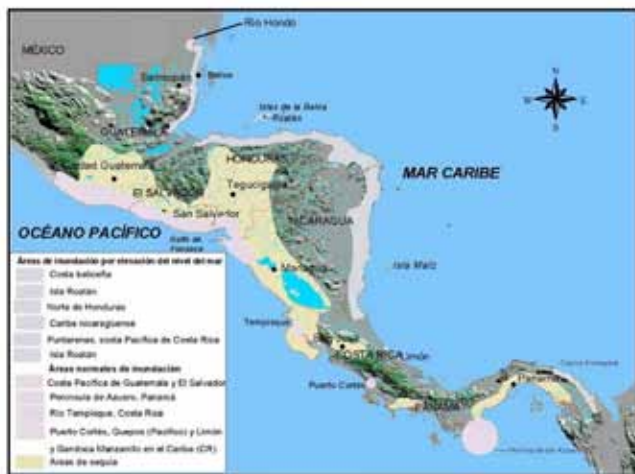
Figura 6.3. Áreas de inundación por elevación del nivel del mar

Se ha proyectado una elevación del nivel medio del mar que podría llegar hasta 35 cm en el presente siglo (IPCC, 2007). La Figura 6.3, Áreas de inundación por elevación del nivel del mar, muestra que la costa caribeña de Nicaragua sería la región más afectada. Esto significaría que la zona sería más propensa a inundaciones, erosión costera e intrusión salina. Además se afectarían los sistemas de humedales que actualmente cubren ~90% del litoral.
